Prüfbericht

G 35.604-2-1

Prüfung nach DIN 19523 an „Berolina-Liner System“ DN 300

Auftraggeber: BKP Berolina Polyester GmbH & Co. KG
Heidering 28
16727 Velten

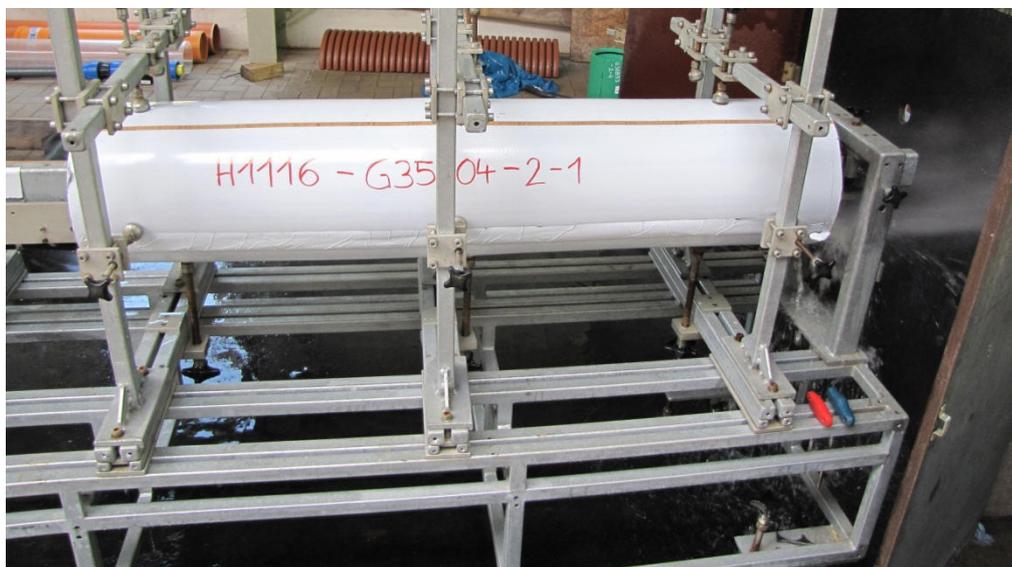
Abbildung 3: Prüfstück im Prüfstand der iro GmbH Oldenburg

Das Prüfstück wurde aus einem Teilbereich der bereits in der Praxisprüfung getesteten Prüfstrecke entnommen (s. Abb. 3), wies bei der Eingangskontrolle keine augenscheinlichen Materialschäden auf und wurde zur Prüfung freigegeben.

Nach der Hochdruckspülprüfung wurde das Prüfstück auf mögliche Schäden untersucht.

Auf allen drei Prüfstrecken des Prüfstücks wies die Innenoberfläche keine Beschädigungen infolge der Hochdruck-Spülstrahlen auf.

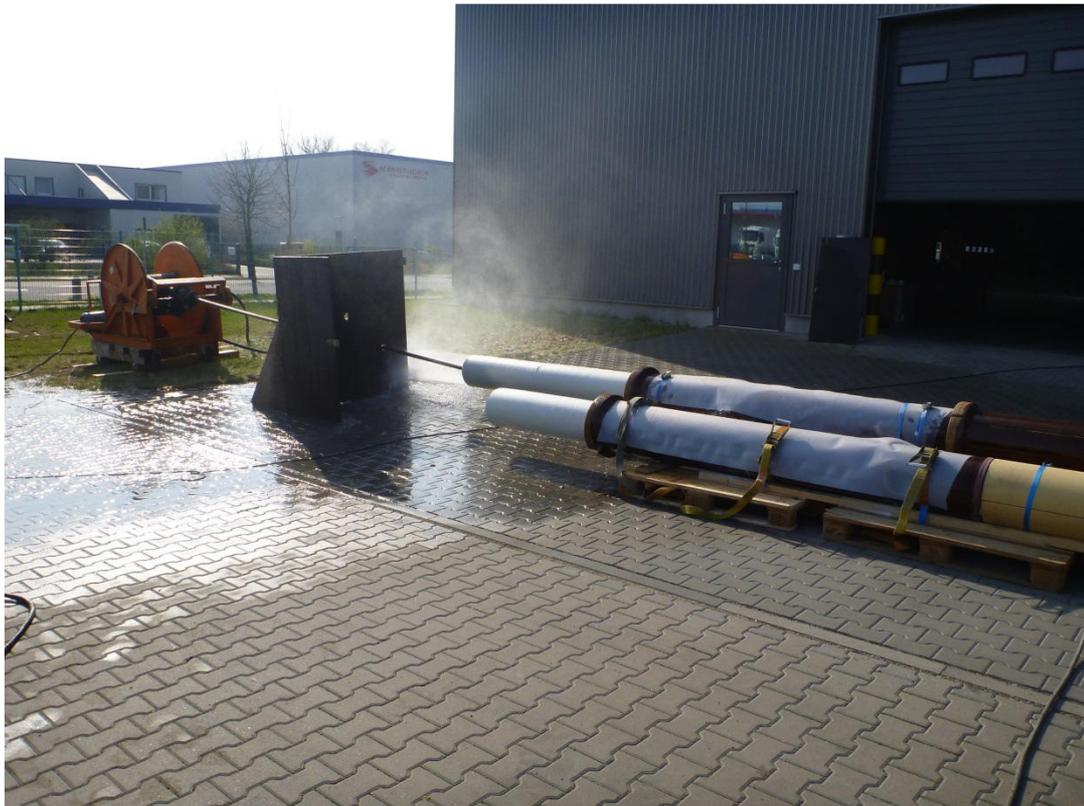
Abbildung 4: Praxisprüfung auf dem Gelände der Firma BKP Berolina in Velten

Der für die Prüfstrecke verwendete Liner wies bei der visuellen Begutachtung mittels Kamerabefahrung keine augenscheinlichen Materialschäden auf. Die Prüfstrecke wurde ohne Mängel zur Prüfung freigegeben.

Nach der Praxisprüfung wurde die Prüfstrecke mittels Kamerabefahrung auf mögliche Schäden untersucht.

Die Innenoberfläche der Prüfstrecke wies vereinzelt geringe Abriebsspuren infolge des Eigengewichtes der Normdüse bzw. des Spülschlauches auf.

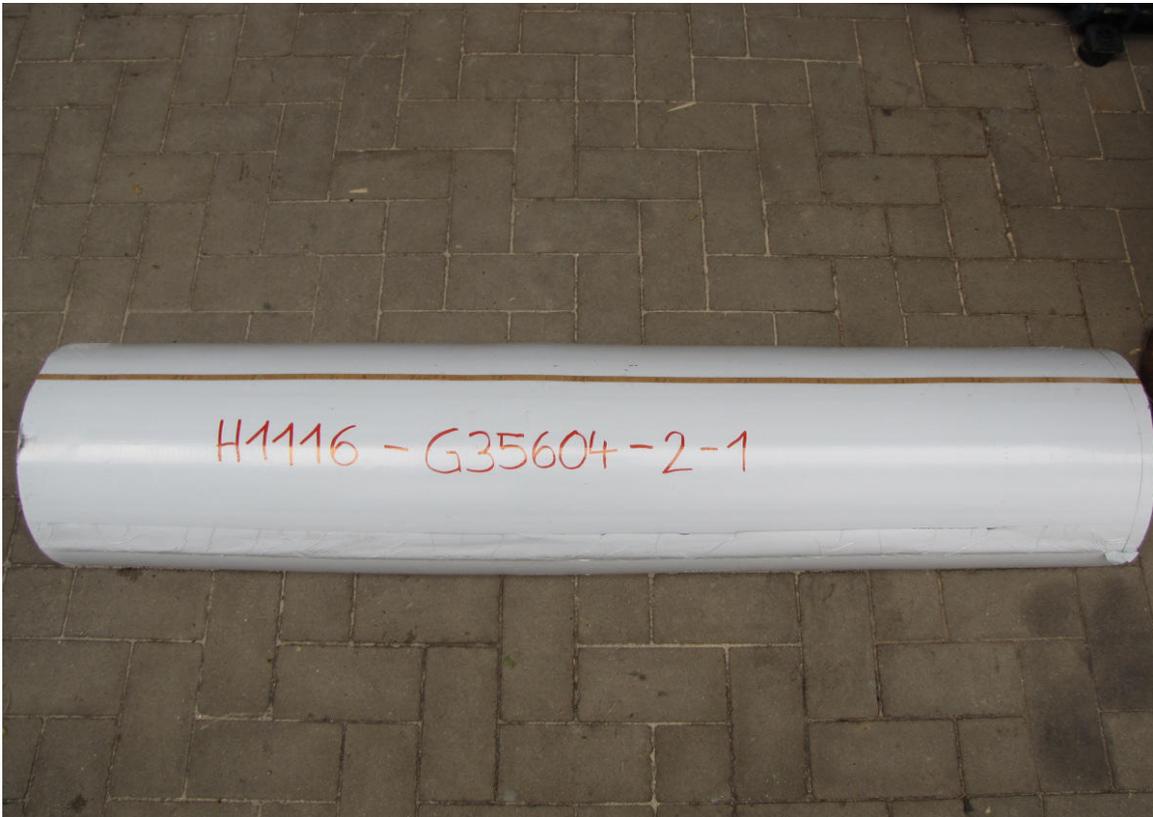
Abbildung 1: Prüfstück für Werkstoffprüfung (aus Prüfstrecke der Praxisprüfung entnommen)

Der Prüfkörper war frei von Beschädigungen. Der Abstand zwischen Prüfstrecke und Spüldüse konnte aus fertigungsbedingten Gegebenheiten nicht exakt eingehalten werden.

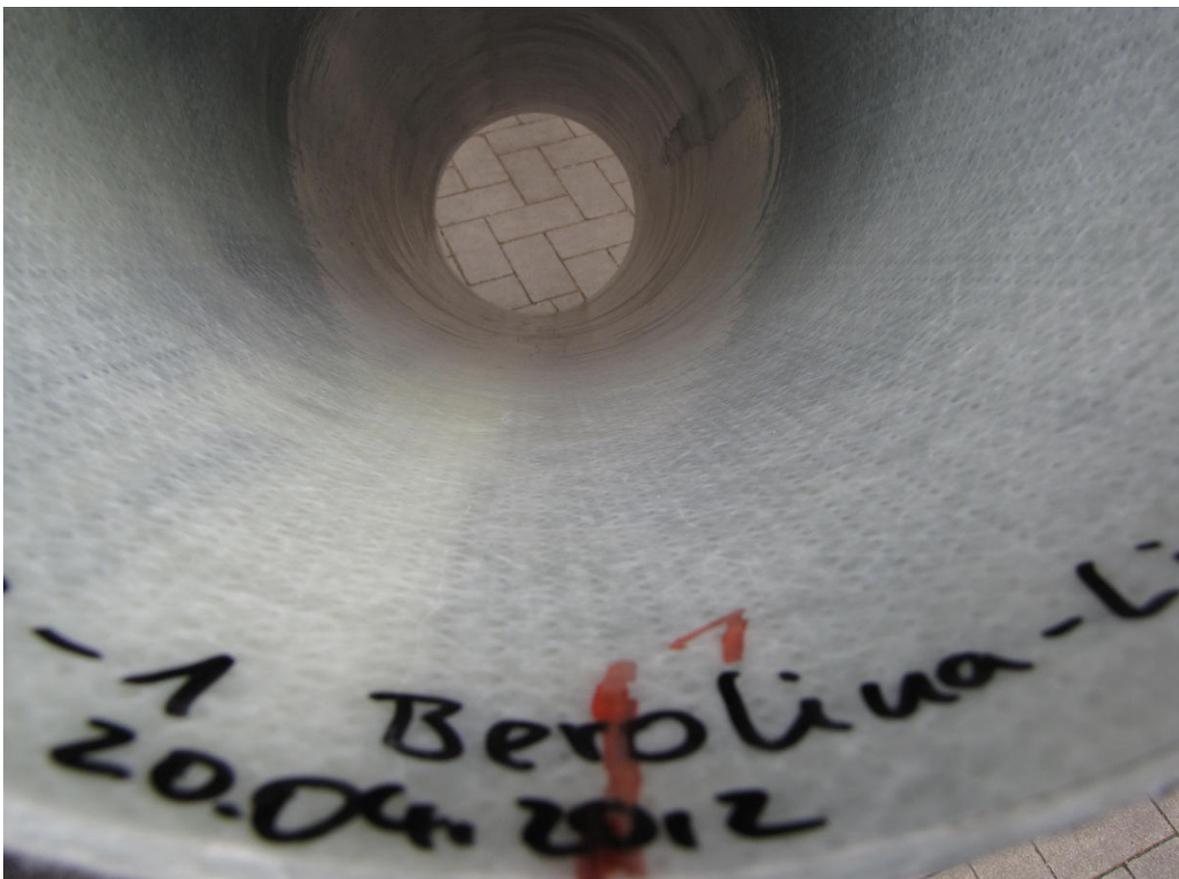
Abbildung 2: Prüfkörper nach Prüfdurchführung (Spur 1)

Die Innenbeschichtung wies nach der Prüfung keine Beschädigungen infolge HD-Wasserstrahlen auf. Die Prüfspuren sind nicht zu erkennen und nicht zu ertasten.

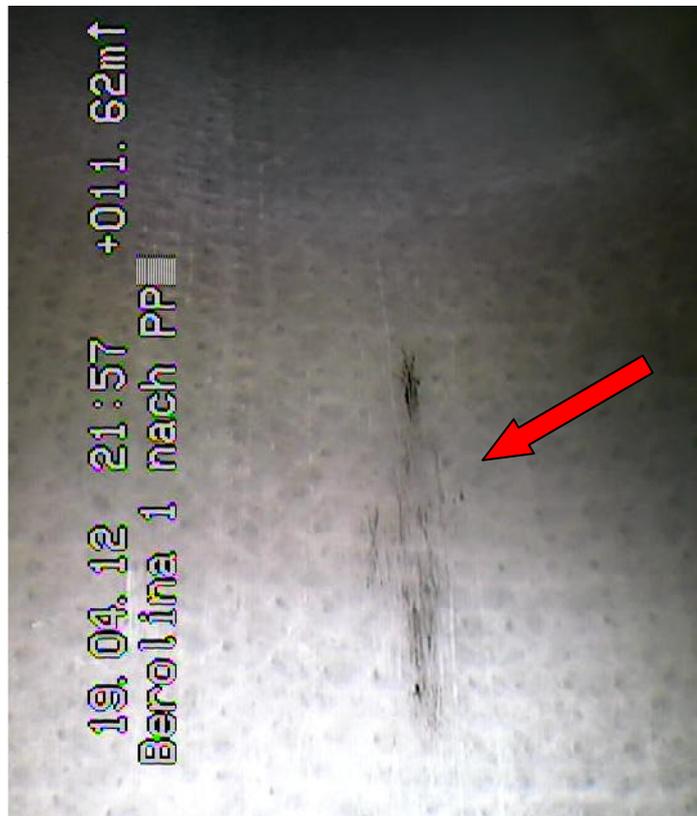
Abbildung 1: Abriebspuren durch Düse und HD-Schlauch

- es sind infolge des Eigengewichts der Düse und des Schlauches geringe Abriebspuren im Sohlbereich der Prüfstrecke zu erkennen (s. Abb.1)
